**News Clipping**

Client / Product : The Hong Kong Institute of Surveyors  
Publication : Hong Kong Economic Journal  
Date : 21 May 2016 (Saturday)  
Page : A14

**城大萬呎屋頂轟塌 無入則綠化疑超重**

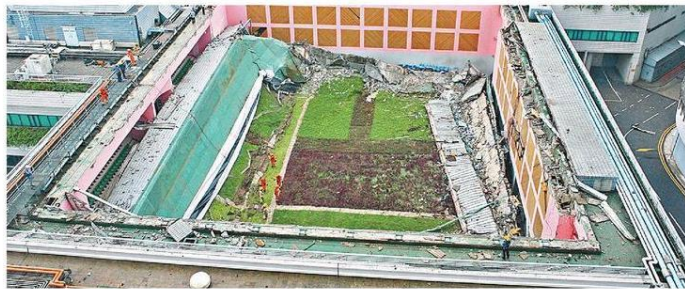
有學生指事故發生的10日前，已有硬物由天花掉下，周五城大派人視察問題時屋頂突然坍塌，城大即時成立小組調查。校方表示，該屋頂綠化工程今年2月才完成，但無「入則」。有土木工程專家及測量師評估事故是因屋頂承載力不足以進行綠化工程而坍塌，質疑無「入則」做法有問題。

■倒塌的巨型屋頂，面積約一萬五千方呎。  
（黃勁璋攝）

■陳大河綜合會堂屋頂原貌（紅色虛線）  
（網上圖片）

■事故現場滿布石屎碎片，還看到一排排的座椅。  
（黃勁璋攝）

香港測量師學會上屆會長何鉅業表示，在屋宇署網頁翻查過該建築物的結構圖，發現該大樓屋頂的活荷載（live load），即可供種植或人在上面行走

的負荷載，僅有0.75 KPa（千帕斯卡）

【左圖】與一般要10 KPa有很大距離【見另稿】。他指出，舊式建築物要做屋頂綠化，一般要先進行建築工程改造，但改造則一定要「入則」，故對城大沒有「入則」感到奇怪。
