排氣管洩氣播毒

新方法準確檢驗

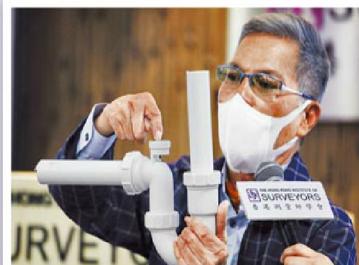
▲青衣長康邨康美樓其中一患者疑改裝排氣管令病毒擴散。

家居維修專家兼資深驗樓師詹濟南（詹Sir）指「座廁的來去水系統除了沖廁喉管，還有一條排氣喉接駁糞渠。」排氣喉主要防止糞渠處於真空狀態，影響排水效果及保持隔氣水量。青衣長康邨康美樓事發單位的糞渠及排氣管均在室內，或成為女戶主感染新型冠狀病毒的原因之一。然而，一般私人屋苑，糞渠及排氣管均不會出現於室內，所以潛在氣溶膠（即氣霧）傳播風險的機會亦較低。如何檢查糞渠有沒有滲漏（液體）、

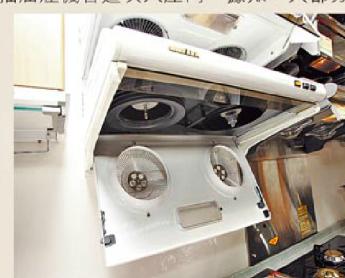
當廚房及浴室的抽氣扇同步開動，或可將糞渠爆裂及排氣管漏氣的污染物，沿風槽經抽油煙機管道吹入屋內。據知，大部分師父安裝抽油煙機時，未必會安裝「防回流風閘」，只求省卻工序。簡單的補救方法，是在開動抽油煙機時，同步打開客廳或房間的對向窗門，令氣流暢通無阻，便不需要經由同一風槽將污濁空氣吹回室內。

1. 抽油煙機 病毒或沿風槽入屋
