## 武漢肺炎 | 測量師學會揭五大渠管播毒隱患 倡政府資助維修

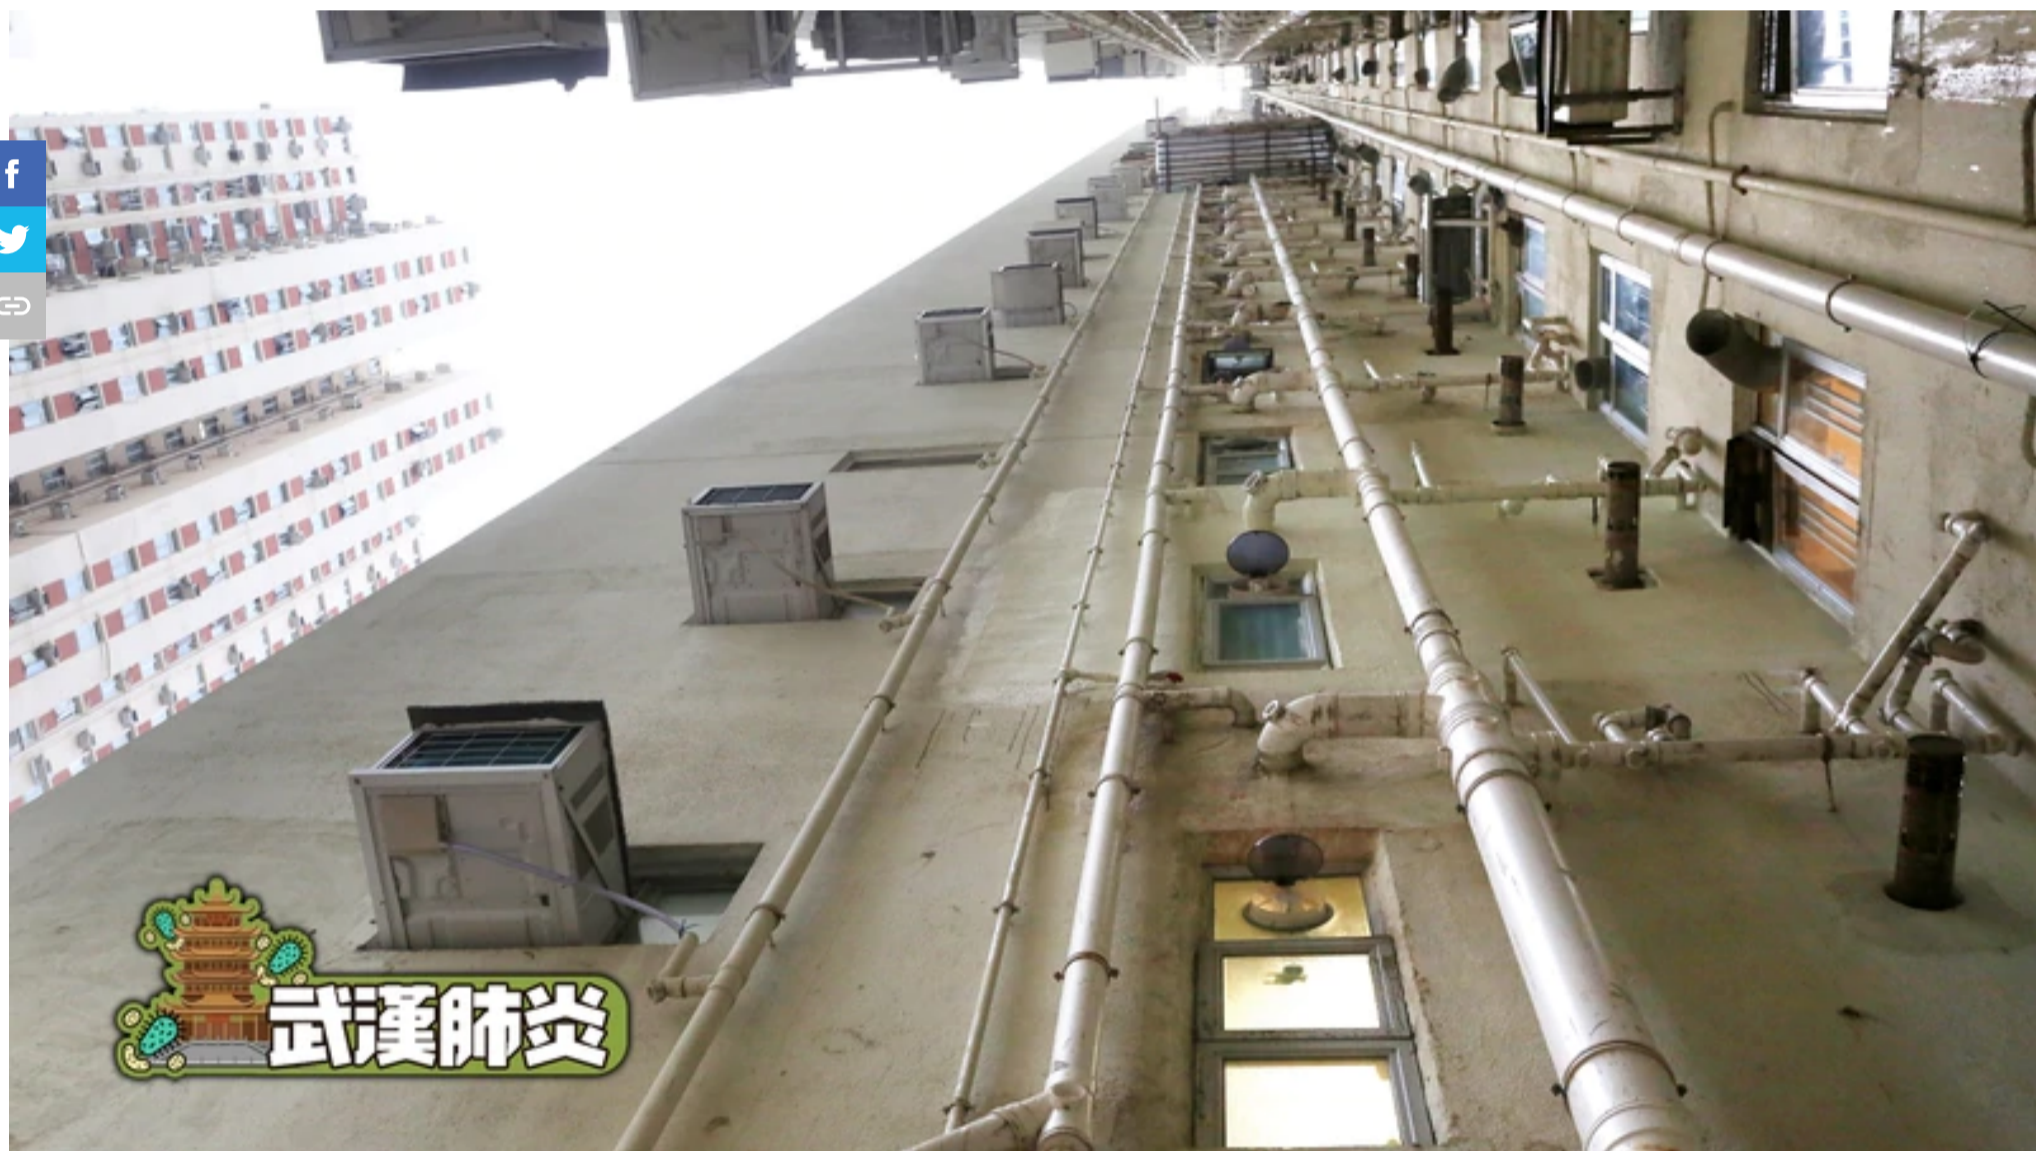
九龍灣麗晶花園大廈喉管連接方式與2003年爆發沙士的淘大花園相似，或成傳播渠道，渠管染疫風險引起市民關注。資料圖片

九龍灣麗晶花園淪為「疫區」，當中第6座更成重災區，多宗個案來自同一座向的D單位。港大微生物學系講座教授袁國勇指，[大廈喉管連接方式與2003年爆發沙士的淘大花園相似，或成傳播渠道](#)，渠管染疫風險引起市民關注。香港測量師學會歸納五大播毒隱患，如沒有定期倒水到隔氣裝置、企缸曾被不適當改裝等，又促請政府推出喉管維修資助計劃，鼓勵業主更換喉管。

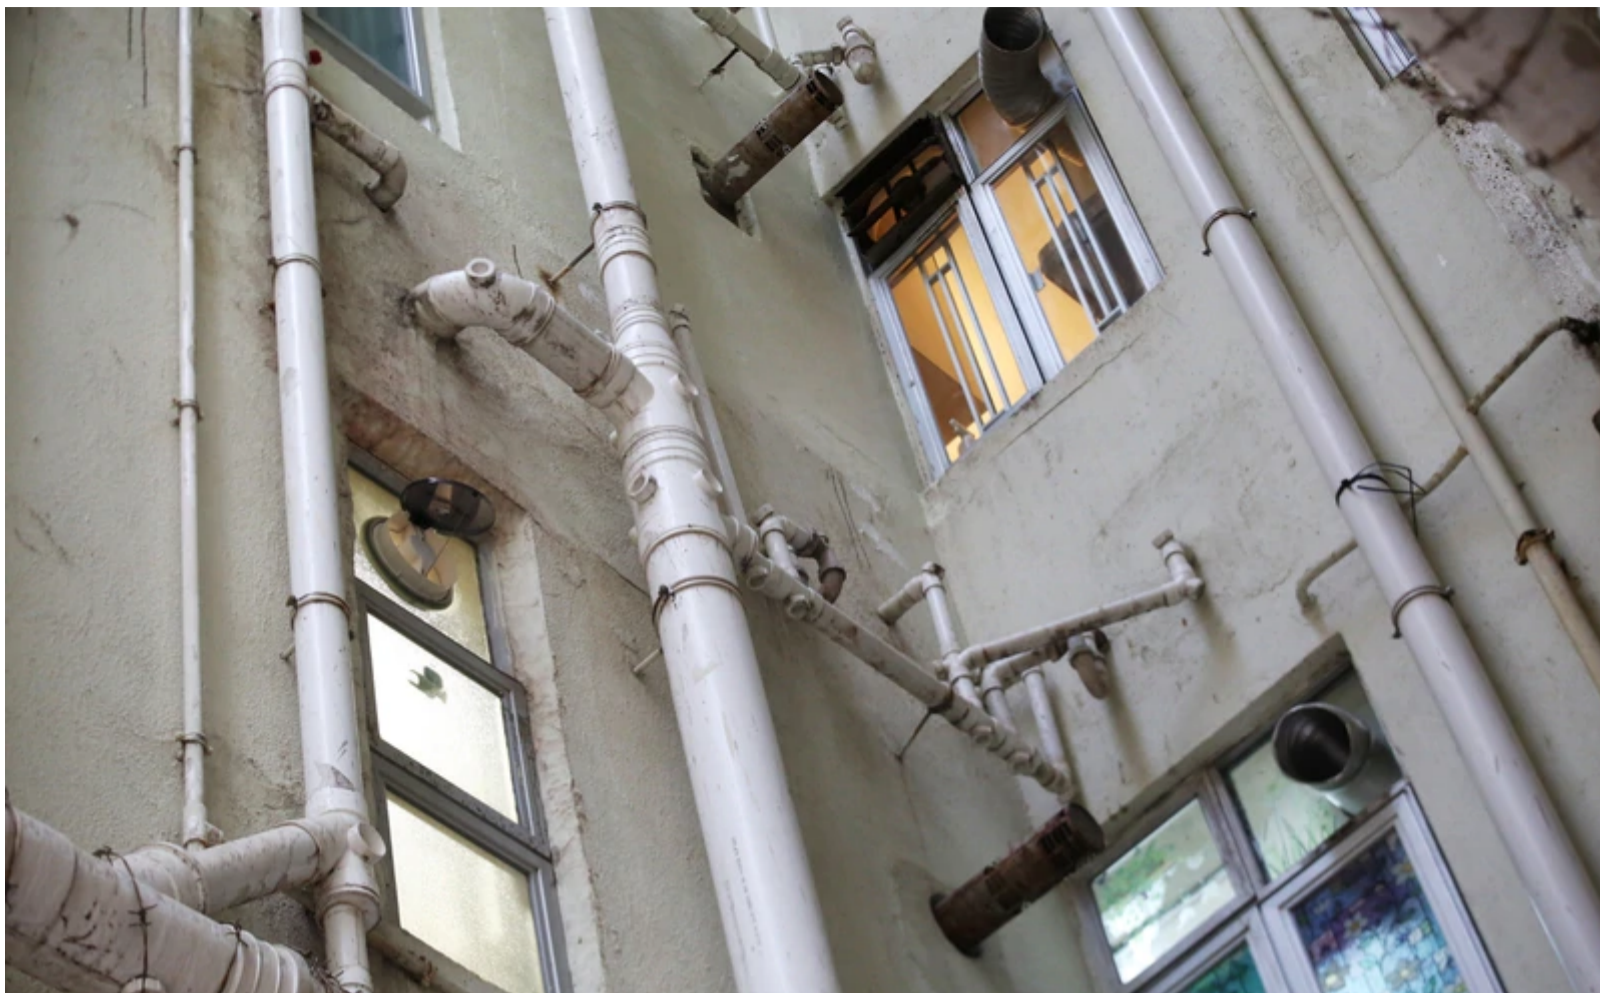
如曾改裝廚房位置，若鄰近單位使用抽氣扇，有機會將污染空氣傳入單位內。資料圖片

何又指，有市民曾改裝廚房位置，假如鄰近單位使用抽氣扇，有機會將污染空氣傳入單位內。他建議，廚房或廁所開抽氣扇時「唔使開到咁盡」，使用時亦要關窗，但門要同時保留一定空隙，要打開家中其他窗戶，以免出現負氣壓情況。
